Nous avons eu l'occasion le 12 novembre 2018 de découvrir ce fameux monument gardois dans toutes ses dimensions : historique, culturelle, technique, grâce à notre passionnant conférencier du jour, Claude Larnac, fondateur de l'Académie Pont du Gard. A l'issue de cette conférence il nous avait proposé de nous rendre avec lui sur le site du Pont du Gard pour une visite approfondie

Quelques mois plus tard, ce 5 juin 2019, c'est chose faite. Nous étions une petite vingtaine d'adhérent(e)s à nous retrouver sur le site pour une visite d'une journée, guidée par Claude Larnac.

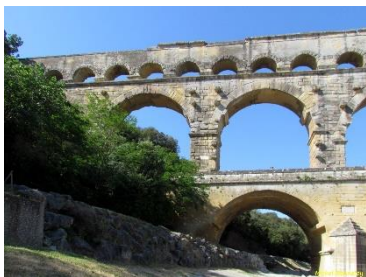
Notre guide nous indique que cet ouvrage correspond à un moment technique et environnemental : la maîtrise de la construction des arches d'une part, et la configuration de la vallée à cet endroit d'autre part. La maîtrise de la métallurgie du fer est aussi indispensable pour façonner les outils nécessaires à tailler les pierres.

Sur les 2 faces du pont apparaissent des pierres en saillie qui permettaient de sécuriser les échafaudages et les grues.

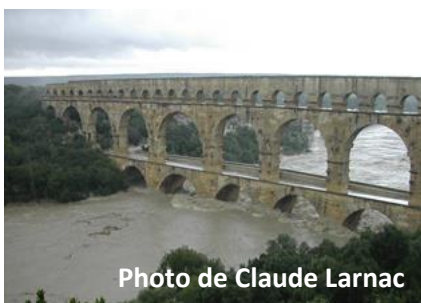
La variation du débit du Gardon peut être considérable. Claude Larnac nous rappelle la crue centennale de 2002 (ci-contre) présentée lors de sa conférence, est impressionnante. Le débit dépasse les 5000 m³/ seconde.

Elle a eu pour effet de décaper les rives du Gardon de ses alluvions, en aval du pont. A certains endroits, ce décapage a creusé des trous de 10 mètres et laissé aujourd'hui apparent le calcaire urgonien (du nom d'Orgon). C'est une pierre très dure similaire à du marbre, qui date de 150 millions d'années (ère secondaire), et qui constitue le socle de l'ouvrage.

Ce décapage des rives par la crue, malgré les dégâts occasionnés, se traduit par une meilleure connaissance par les archéologues des techniques de la construction du pont. En effet il a laissé apparaître sur le rocher urgonien les traces, sous forme de trous façonnés, d'infrastructures utilisées pour la construction. Il s'agit par exemple de points d'ancrage de cabestan permettant de décharger sur un plan incliné les blocs de pierre de Vers transportés

sur la rivière depuis la carrière. Il s'agit aussi de points d'arrimage de grues, composées d'un mat vertical et d'un dispositif de cordes et de cages à écureuil dont la rotation grâce à l'énergie humaine, permettait de hisser les blocs de pierre.

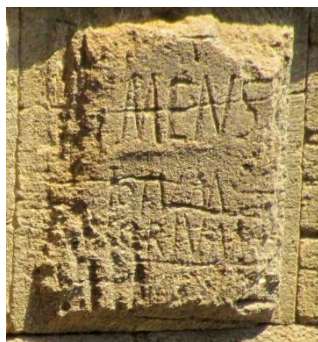
Notre visite se termine par l’observation de la face aval du pont. Notre guide à l’aide d’un miroir (plus rudimentaire qu’un laser mais très efficace, sous réserve d’un temps ensoleillé...) attire notre attention sur des gravures apparaissant çà et là.

La mention en latin « *mens totum corium* », qui signifie « la façade a été entièrement mesurée », indique la volonté de construire un projet architectural et la certitude d’avoir réalisé un bel ouvrage.

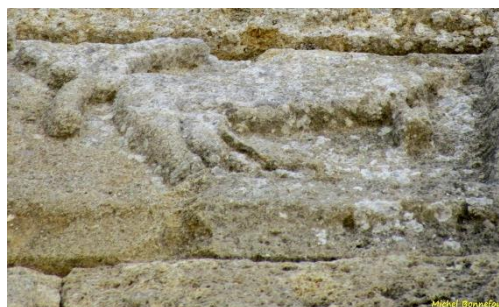
Les marques des différentes corporations qui ont participé à la construction, apparaissent également sur les pierres. Claude Larnac nous signale que pour le travail du bois, existait une hiérarchie de compétences. Le corps des charpentiers comportait trois spécialités : les grossiers, qui travaillaient les grosses pièces, les poutres, les menuisiers, qui façonnaient le menu bois, et enfin les ébénistes, le menu bois, l’ébène entre autres.

Des signes phalliques – en référence au dieu Priape – dont la connotation sexuelle évoquait la force, une protection contre le mauvais œil, c’est à dire contre le mauvais sort, sont destinés à protéger l’ouvrage et à en détourner les maléfices.
